Impactos de la tormenta tropical Nate (Octubre 2017) en el complejo de playas del Parque Nacional Guanahacabibes. Evaluación preliminar.

Impacts of tropical storm Nate (October 2017) on the Guanahacabibes National Park beach complex. Preliminary evaluation.

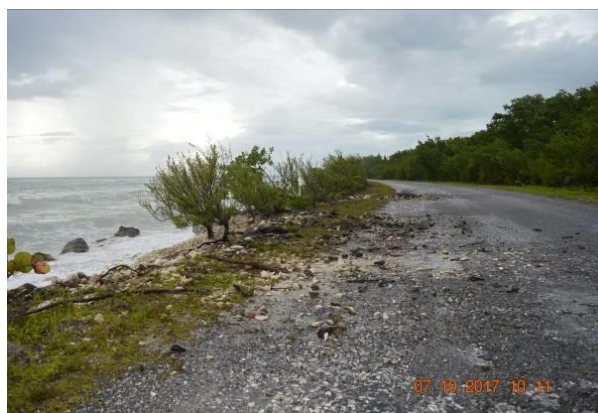
Como parte de tales afectaciones se observó la acumulación de rocas, corales muertos, sedimentos y arena sobre la carretera por efecto de las penetraciones del mar en zonas bajas en tres sitios en el sector del vial que conduce desde La Bajada hasta María la Gorda. (**Fig. 2**)

Figura 2. Acumulación de rocas, sedimentos y arena en un sitio en el vial de La Bajada a María la Gorda. Foto: Lázaro Márquez LLauger

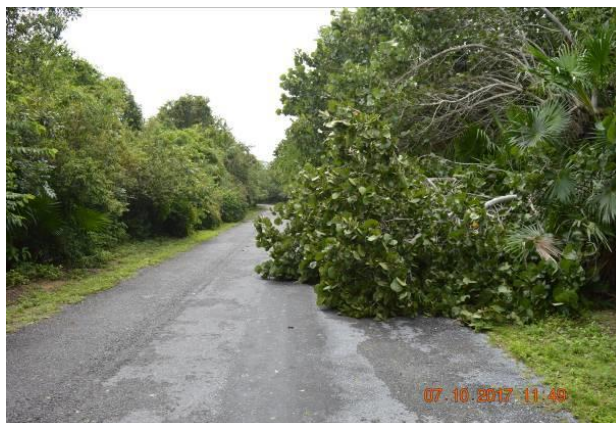
Un elemento que más tipificó los impactos en la franja su fue la presencia de árboles derribados en los bordes de la carretera en el sector del vial que conduce desde La Bajada hasta el Cabo de San Antonio y en veredas interiores por efecto de los vientos intensos y exceso de lluvias. (Fig. 3 y 4)

Figura 3. Árbol derribado sobre el vial en el sector La Bajada a Cabo de San Antonio. Foto. Lázaro Márquez Llauger.

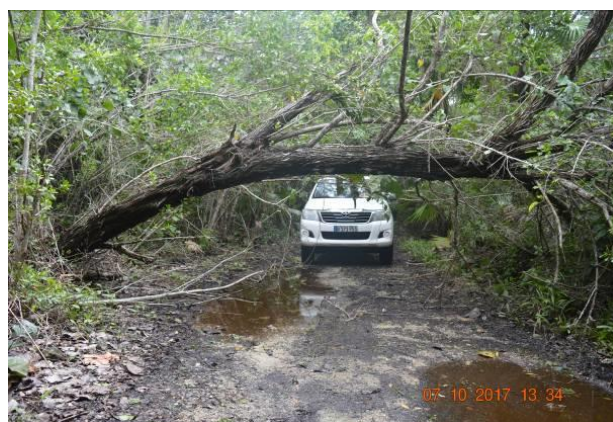
Figura 4. Árbol inclinado sobre la vereda de acceso a la estación ecológica El Veral. Foto. Lázaro Márquez Llauger.

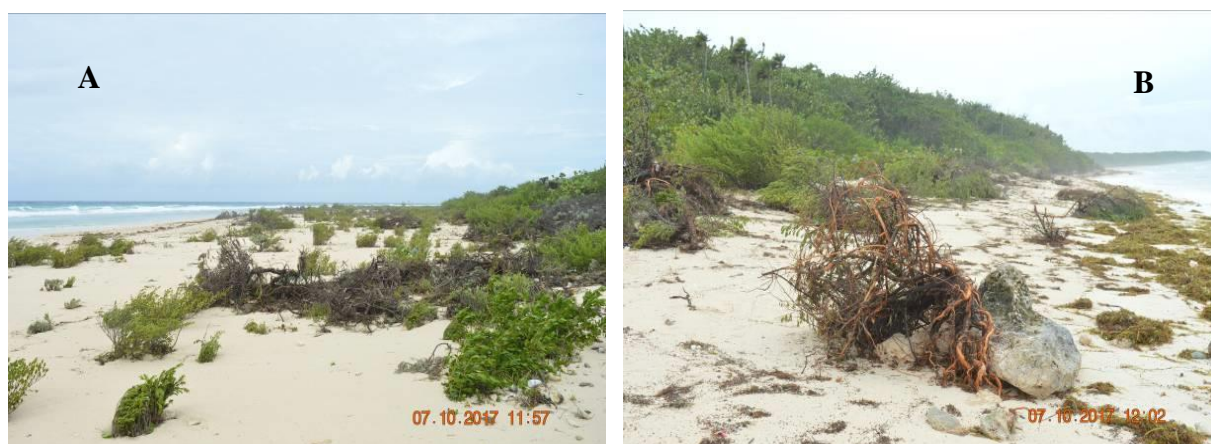
Se detectó impacto moderado sobre la vegetación nativa arbustiva arrancada por efecto de las penetraciones del mar en las playas Los Cayuelos, Caleta Larga, Caleta del Piojo y La Barca donde se produjo un efecto de disminución de la densidad de individuos de las especies *Suriana maritima* L. y *Tournefortia gnaphalodes* (L.) R. Br. (Fig. 5A y B)

Figura 5A y B. Vegetación costera nativa arrancada en playa Caleta Larga. Fotos. Lázaro Márquez Llauger.

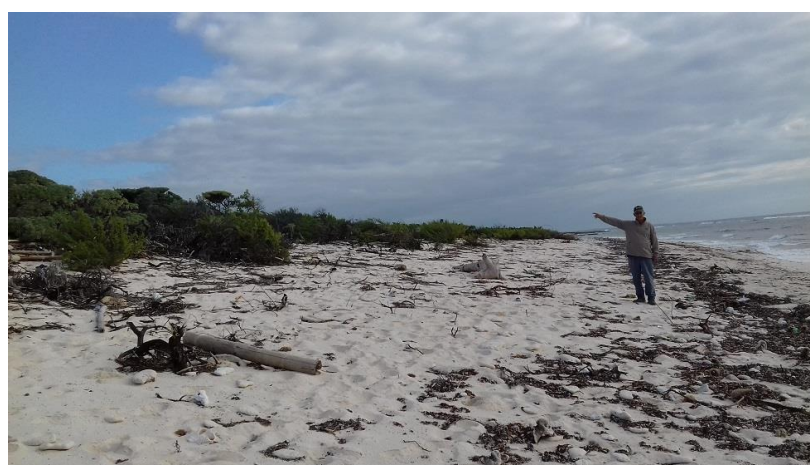
En el caso de la playa El Holandés también se produjo impacto sobre la población de *T. gnaphalodes*, contribuyendo a la disminución del área de ocupación (**Fig. 6**), que en esta playa era significativa, a pesar de que tiene una reconocida protección por la cresta arrecifal que se encuentra en frente a la citada playa.

Figura 6. Afectaciones a la cobertura de *Tournefortia gnaphalodes* en playa El Holandés. La posición del especialista del Parque indica el área afectada con incremento de la acumulación de arenas y eliminación de individuos de *T. gnaphalodes*. Foto. Jorge Ferro Díaz

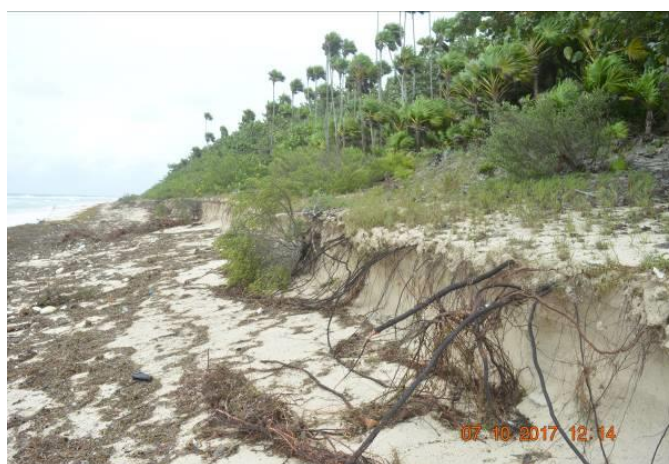
Uno de los efectos más notables y de mayor repercusión en la dinámica litoral de este ecosistema fue la modificación moderada del perfil de las playas. En el caso de Caleta Larga el talud existente, en algunos sectores fue desplazado hacia la línea de vegetación de costa arenosa (**Fig. 7**), ampliando de ese modo la franja de playa disponible para que las tortugas marinas puedan situar sus nidos; en otros fue nivelado ampliando el área de acumulación de arenas y de franja para la anidación (**Fig. 8**).

Figura 7. Desplazamiento del talud existente en la playa Caleta Larga hacia la franja de vegetación costera. Foto. Lázaro Márquez Llauger

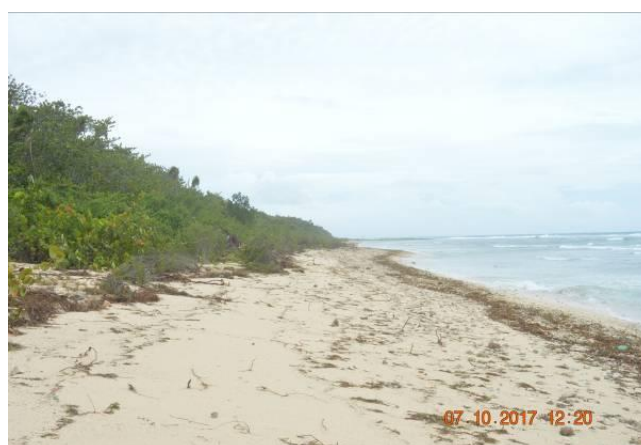
Figura 8. Nivelación del talud existente en Caleta Larga. Foto. Lázaro Márquez Llauger

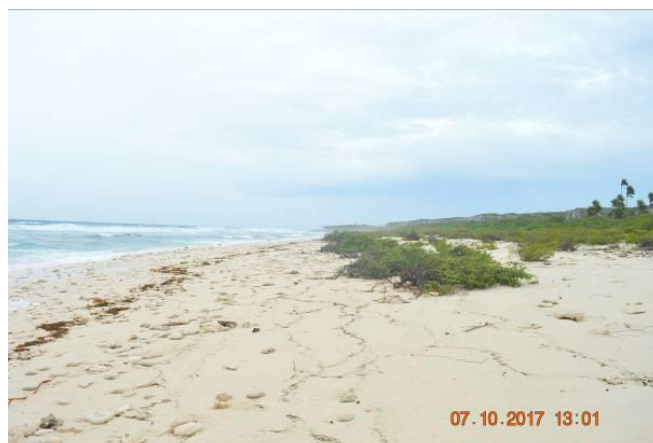
En La Barca se produjo la nivelación del perfil de la playa en un amplio sector de la misma, incrementando así el espacio de franja para la manifestación del proceso de anidación de tortugas marinas. (**Fig. 9**)

Figura 9. Nivelación del perfil de playa en La Barca. Foto. Lázaro Márquez Llauger

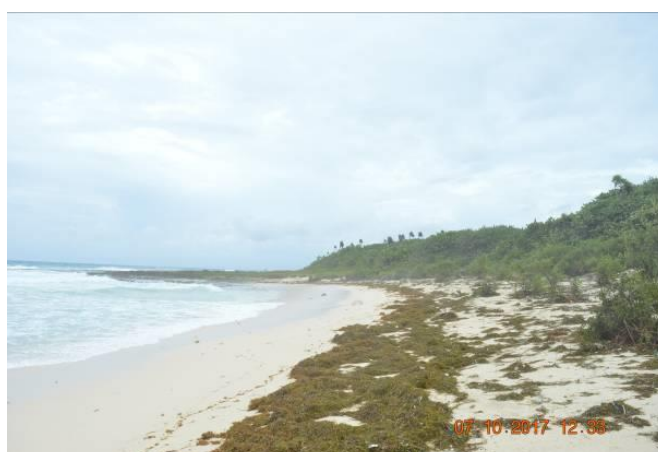
Otra de las afectaciones que se registró fue la acumulación de un volumen considerable de sargazo en algunas de las playas, principalmente en Caleta del Piojo (**Fig. 10**) y en El Holandés.

Figura 10. Acumulación de sargazo sobre la playa en Caleta del Piojo. Foto. Lázaro Márquez Llauger.
