CARACTERIZACIÓN DEL ESTADO ACTUAL DE LA SUBCUENCA ESMERALDA, CUENCA PALMARITO, PARQUE NACIONAL VIÑALES

CHARACTERIZATION OF THE CURRENT STATE OF THE ESMERALDA SUB-BASIN, PALMARITO BASIN, VIÑALES NATIONAL PARK

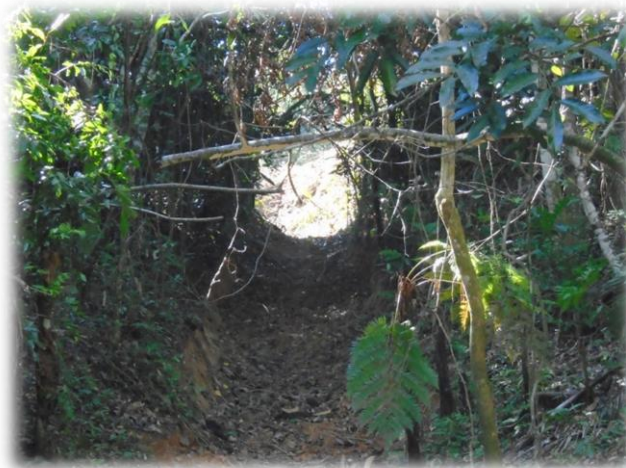
Figura 4. Cárcavas provocadas por el sobre uso de cabalgatas en las márgenes del río Esmeralda, se observa además tala de árboles.

Figure 4. Gullies caused by the overuse of horseback riding on the banks of the Esmeralda River, felling of trees is also observed.

- ✓ Formación y profundización de cárcavas, motivado esencialmente por la sobreexplotación de varios tramos del cauce y sus márgenes por las cabalgatas y la erosión producida por las lluvias y avenidas.

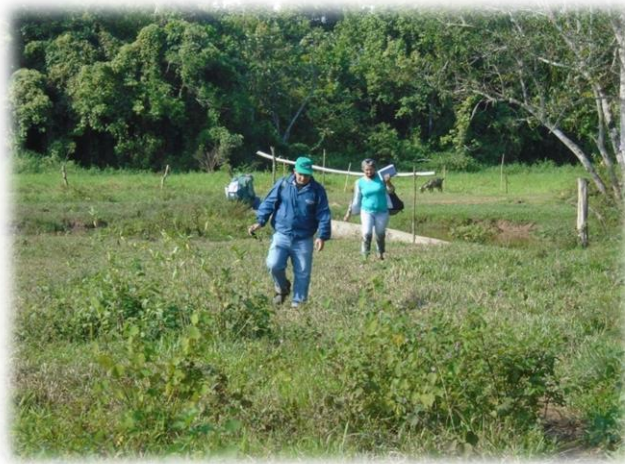
- Obstrucción del cauce del río en varios puntos por desplome de caña brava y otros árboles, que represan los vertimientos que desde la actividad humana se vierten al río.
- Incremento del cauce y zonas inundadas del río Esmeralda por represas y tranques ejecutados por productores y dueños de negocios.
- Vertimiento de desechos sólidos en vaguadas próximas y en la propia corriente fluvial, con el consiguiente empeoramiento de la calidad del agua.
- En el punto tres del transecto el río discurre por varias corrientes por el sobreuso de cabalgatas y el paso de carretones que represan la corriente y esta fluye por nuevos cauces que paulatinamente extienden el valle de inundación.

Figura 5. Ensanchamiento del valle de inundación del río motivado por la acción antrópica.
Figure 5. Widening of the river valley caused by anthropic action.
